Asbestinventarisatetest

Ferdinand Maesstraat 8, 2550 Kontich

Attestnummer : 20241223-000463.000

Uitgegeven op : 23.12.2024

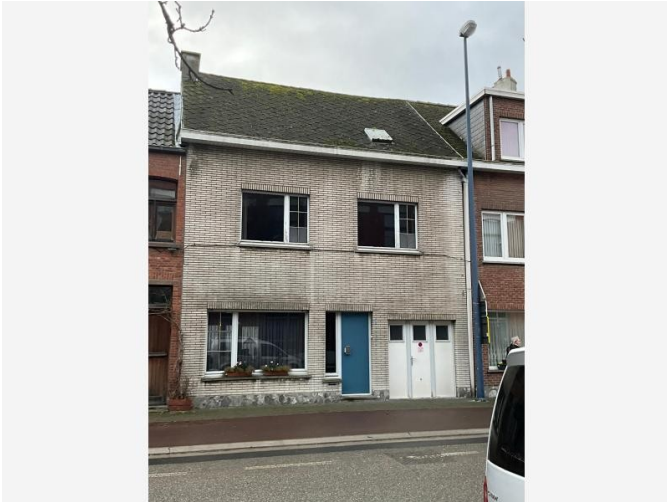
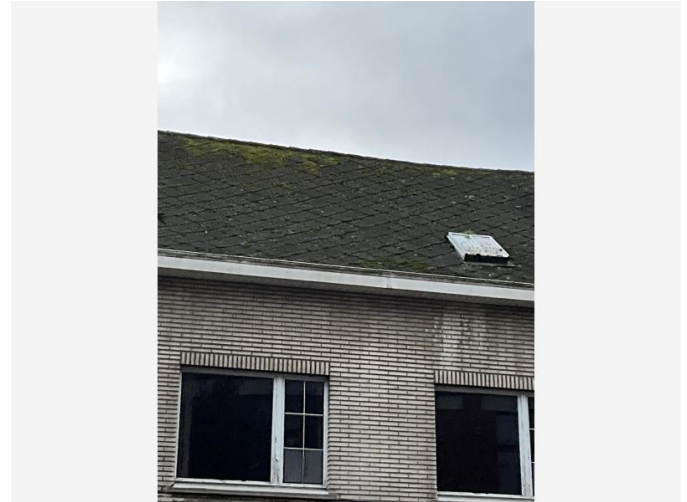
Fiche 1: dakgoot en regen afvoer voor en achter

Het asbestmateriaal valt onder de mijlpaal van 2040.

Dringend verwijderen

Beschrijving	dakgoot en regen afvoer voor en achter
Type afvalstof	Betreft resten (contaminatie) van verwerking of beschadiging
Type resten (contaminatie)	<ul style="list-style-type: none">Stof, deeltjes < 4 mm, flinters, gruis (vermengd in materiaal)
Besmette materialen	<ul style="list-style-type: none">Sediment (dakgoot, afvoerbuï, regenwaterput, ...)
Bron van de resten	Residuen van asbestleien, vermengd met organisch materiaal, bevinden zich in de dakgoot. Hierdoor vormt de goot een bron van asbestvezels.
Omgeving	Buiten
Primaire drager	Wand buitenschil
Gebondenheid resten	Niet hecht
Hoeveelheid (gewicht - aantal)	<ul style="list-style-type: none">1,00 kg - 1 stuk
Totaal gewicht	1,00 kg
Eenvoudig bereikbaar	Ja
Identificatiemethode	Vaststelling zonder monstername
Opmerking	Hoeveelheid is indicatief.

- Verwijder het asbestafval.
- Voer bijkomende staalname(s) uit.

Het verwijderen van asbesthoudend slib vereist een zorgvuldige aanpak om de blootstelling aan asbestvezels tot een minimum te beperken. Het personeel dient zich te beschermen met een vol aangezichtsmaskers (FFP3), handschoenen, een overall en laarzen. Het slib wordt voorzichtig uitgeschept en bevochtigd, waarna het in speciale asbestzakken wordt verpakt. Het transport en de afvoer geschieden conform de geldende asbestverwijderingsverordeningen.

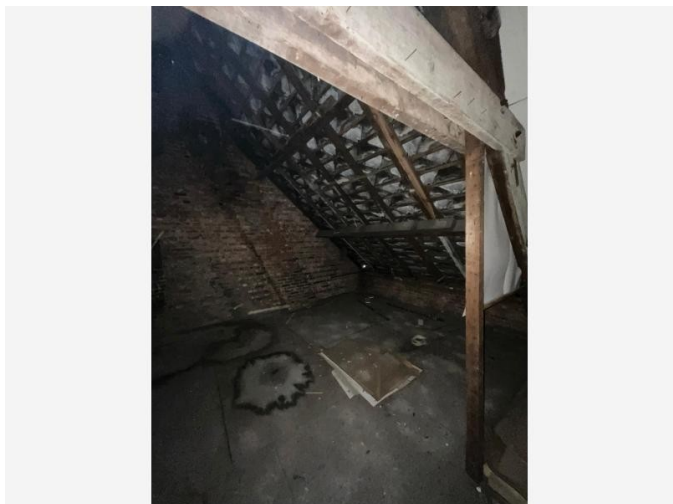
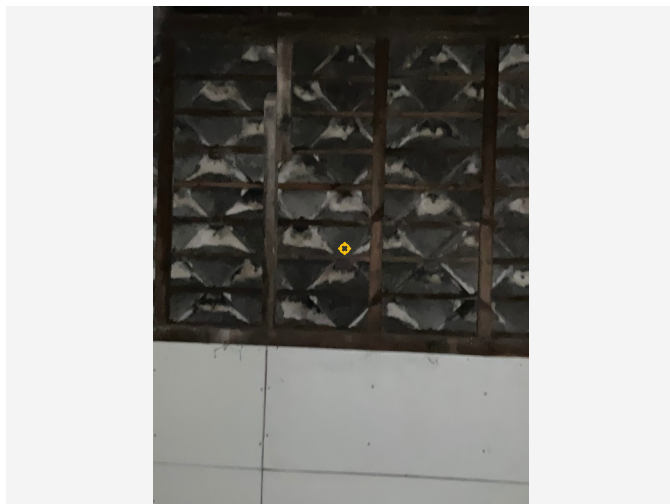
Verwijderen

Eindbeoordeling materiaalrisico	Verhoogd materiaalrisico en/of verhoogde kans op vezelvrijgave
---------------------------------	--

Gebondenheid	Categorie 1: hechtgebonden in oorsprong
Asbestsoort (vezeltype)	Alleen chrysotiel
Asbestconcentratie	Laag (< 50%)
Afschermingsgraad van het gehele materiaal	Geheel of deels vrij aan de buitenlucht
Toestand van het materiaal	Zwaar beschadigd, zwaar verweerd

#	Type	Referentie	Resultaat
2.1	Puntmonster	8	Chrysotiel

Beschrijving	Leien dak voor en achter
Omgeving	Grenst aan binnen- en buitenlucht
Primaire drager	Schuin dak
Asbestmateriaal	Dak- en gevelbekleding - Lei, shingle
Bindmiddel van asbestmateriaal	Cement
Gebondenheid op basis van bindmiddel	Hecht
Hoeveelheid (oppervlakte - aantal)	<ul style="list-style-type: none">• 60,00 m² - 1 stuk
Totale oppervlakte	60,00 m ²
Eenvoudig bereikbaar	Ja
Bevestigingswijze	<ul style="list-style-type: none">• Genageld, geniet
Identificatiemethode	Vaststelling met monstername
Destructieve handeling voor identificatie	Nee
Opmerking	Hoeveelheid is indicatief

- Verwijder dit asbestmateriaal zo snel mogelijk. Volg de toestand goed op.

- Eenvoudige handelingen: enkel door erkend asbestverwijderaar
Aangezien de leien van asbest zijn en met schroeven tegen de wand zijn bevestigd, wordt aanbevolen deze enkel door een erkend asbestverwijderaar te laten verwijderen. Een erkend asbestverwijderaar beschikt over de nodige expertise om de leien veilig te verwijderen en de kans op emissie of stofontwikkeling te minimaliseren.

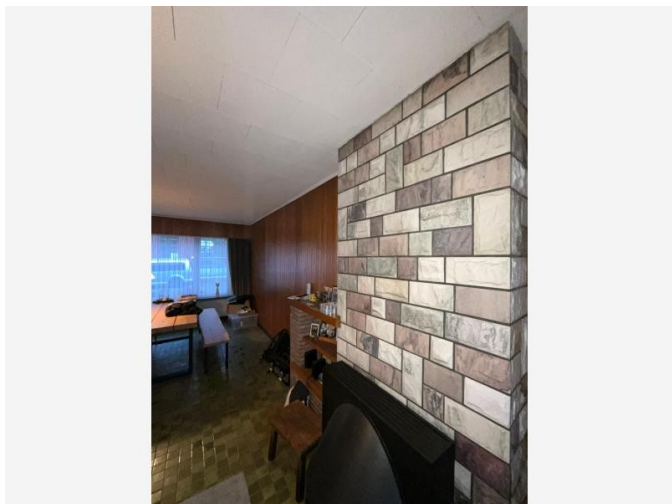
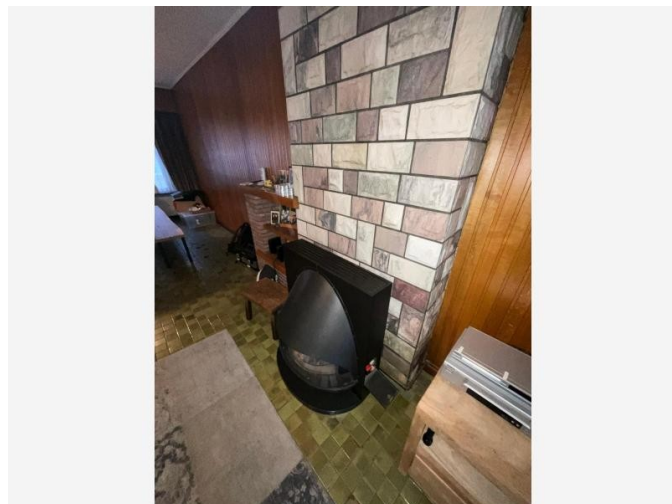
Zorgvuldig beheren

Eindbeoordeling materiaalrisico	Laag materiaalrisico en/of verlaagde kans op vezelvrijgave
---------------------------------	--

Beschrijving	Tegels schacht
Omgeving	Binnen
Primaire drager	Binnenwand
Asbestmateriaal	Prefab - afwerking - Tegel
Bindmiddel van asbestmateriaal	Cement
Gebondenheid op basis van bindmiddel	Hecht
Hoeveelheid (oppervlakte - dikte - aantal)	<ul style="list-style-type: none">• 20,00 m² - 1,00 cm - 1 stuk
Totaal volume	0,20 m ³
Eenvoudig bereikbaar	Ja
Bevestigingswijze	<ul style="list-style-type: none">• Verlijmd, ingegoten, versmeerd
Identificatiemethode	Vaststelling zonder monstername
Destructieve handeling voor identificatie	Nee
Opmerking	Hoeveelheid is indicatief.

- Zorg voor een veilig beheer. Vermijd het beschadigen van het asbestmateriaal. Controleer de toestand jaarlijks op wijzigingen.

- Hermetische zone (erkend asbestverwijderaar)
De hermetische zone methode creëert een gecontroleerde werkomgeving die de verspreiding van asbestvezels minimaliseert. Enkel erkende asbestverwijderaars beschikken over de vereiste expertise en vergunning om deze methode veilig te implementeren.

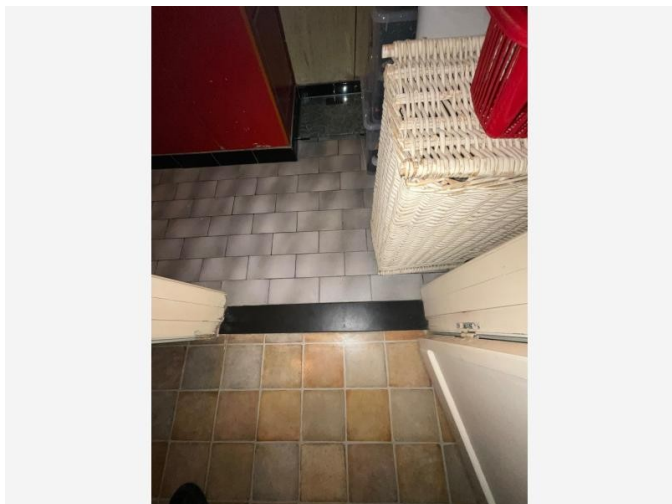
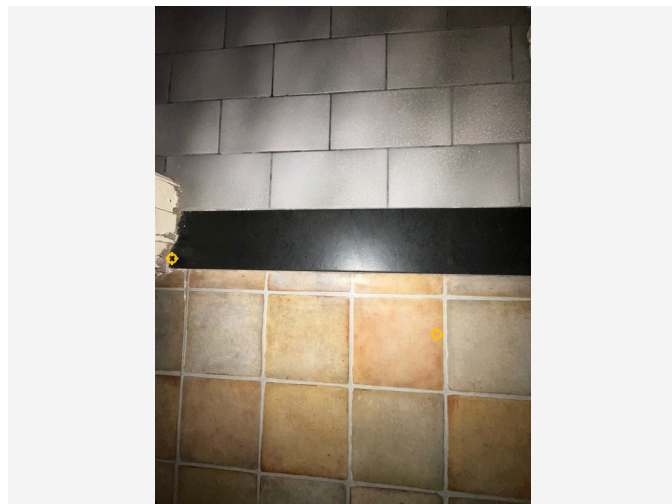
Zorgvuldig beheren

Eindbeoordeling materiaalrisico	Laag materiaalrisico en/of verlaagde kans op vezelvrijgave
---------------------------------	--

#	Type	Referentie	Resultaat
4.1	Puntmonster	4	Chrysotiel

Beschrijving	Deur dorpels
Omgeving	Binnen
Primaire drager	Wandopening verticaal (raam, deur, ...)
Asbestmateriaal	Plaat, paneel, tablet - Type Massal
Bindmiddel van asbestmateriaal	Cement
Gebondenheid op basis van bindmiddel	Hecht
Hoeveelheid (oppervlakte - dikte - aantal)	<ul style="list-style-type: none">• 2,00 m² - 1,00 cm - 2 stuks
Totaal volume	0,04 m ³
Eenvoudig bereikbaar	Ja
Bevestigingswijze	<ul style="list-style-type: none">• Geklemd• Verlijmd, ingegoten, versmeerd
Identificatiemethode	Vaststelling met monstername
Destructieve handeling voor identificatie	Nee
Opmerking	Hoeveelheid is indicatief

- Zorg voor een veilig beheer. Vermijd het beschadigen van het asbestmateriaal. Controleer de toestand jaarlijks op wijzigingen.
- Zorg voor een veilig beheer en verwijder dit asbestmateriaal wanneer het bij werken eenvoudig bereikbaar wordt. Controleer de toestand jaarlijks op wijzigingen.

- Hermetische zone (erkend asbestverwijderaar)
Vanwege de verlijming/klemming van de dorpel met eventueel bindmiddel is het verwijderen ervan een stofintensieve klus. Een afgesloten werkzone is essentieel om verspreiding van het stof te voorkomen.

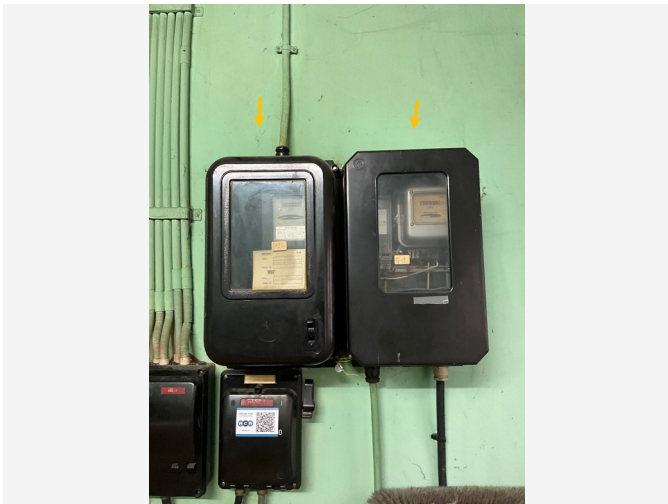
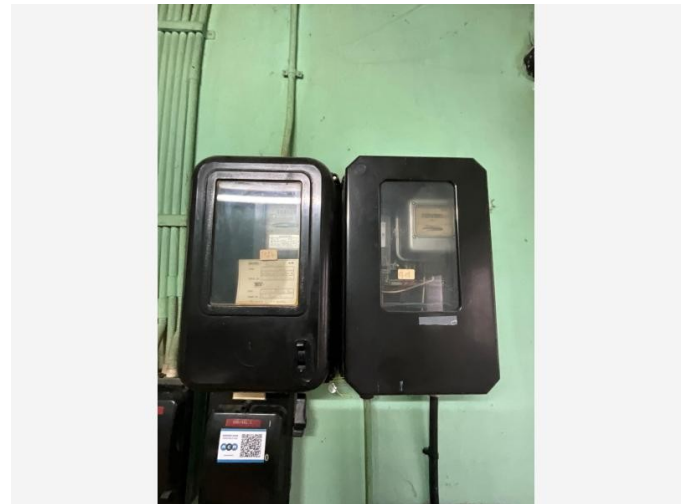
Zorgvuldig beheren

Eindbeoordeling materiaalrisico	Laag materiaalrisico en/of verlaagde kans op vezelvrijgave
---------------------------------	--

Gebondenheid	Categorie 1: hechtgebonden in oorsprong
Asbestsoort (vezeltype)	Crocidoliet aanwezig
Asbestconcentratie	Laag (< 50%)
Afschermingsgraad van het gehele materiaal	Geheel of deels (ook) vrij aan de binnenlucht
Toestand van het materiaal	Onbeschadigd, niet verweerd

Beschrijving	Meterkasten
Omgeving	Binnen
Primaire drager	Communicatie en elektrische infrastructuur en uitrusting
Asbestmateriaal	Plaat, paneel, tablet - Type Bakeliet
Bindmiddel van asbestmateriaal	Kunststof of -hars
Gebondenheid op basis van bindmiddel	Hecht
Hoeveelheid (oppervlakte - dikte - aantal)	<ul style="list-style-type: none">• 0,20 m² - 1,00 cm - 2 stuks
Totaal volume	0,004 m ³
Eenvoudig bereikbaar	Ja
Bevestigingswijze	<ul style="list-style-type: none">• Geklemd• Geschroefd
Identificatiemethode	Vaststelling zonder monsternamen
Destructieve handeling voor identificatie	Nee
Opmerking	Hoeveelheid is indicatief

- Zorg voor een veilig beheer. Vermijd het beschadigen van het asbestmateriaal. Controleer de toestand jaarlijks op wijzigingen.

- Eenvoudige handelingen: mag via doe-het-zelf of door werknemer(s) met opleidingsattest eenvoudige handelingen
Tellerkast : De toepassing dient verwijderd te worden door de netbeheerder, vermoedelijk wordt dit uitgevoerd wanneer de oude meterkast vervangen wordt door een digitale meter.

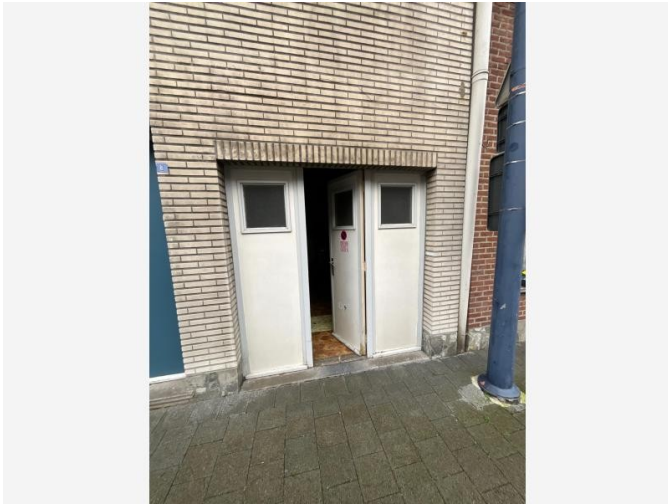
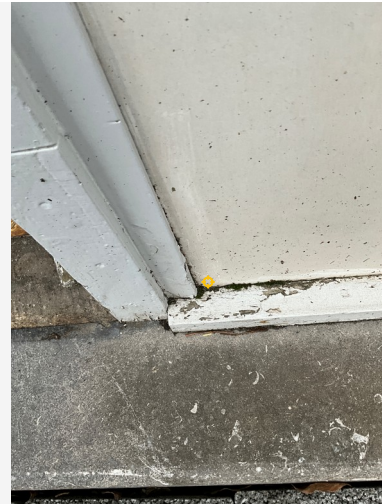
Zorgvuldig beheren

Beschrijving	Platen garagepoort
Omgeving	Grenst aan binnen- en buitenlucht
Primaire drager	Wandopening verticaal (raam, deur, ...)
Asbestmateriaal	Plaat, paneel, tablet - Geëmailleerd, type Glasal
Bindmiddel van asbestmateriaal	Cement
Gebondenheid op basis van bindmiddel	Hecht
Hoeveelheid (oppervlakte - dikte - aantal)	• 5,00 m ² - 1,00 cm - 3 stuks
Totaal volume	0,15 m ³
Eenvoudig bereikbaar	Ja
Bevestigingswijze	• Onbekend
Identificatiemethode	Vaststelling met monstername
Destructieve handeling voor identificatie	Nee
Opmerking	Hoeveelheid is indicatief

- Zorg voor een veilig beheer. Vermijd het beschadigen van het asbestmateriaal. Controleer de toestand jaarlijks op wijzigingen.

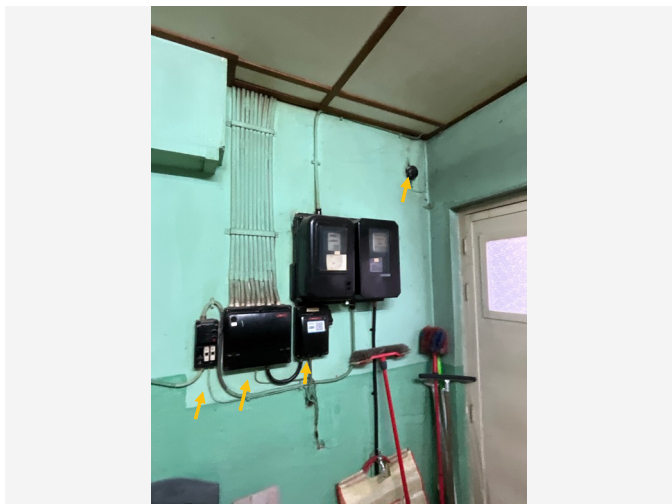
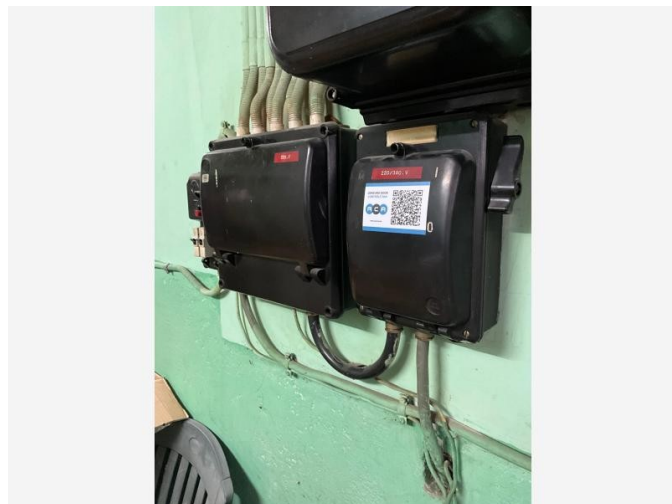
Beschrijving	Bakeliet elektrische installatie en toebehoren
Omgeving	Binnen
Primaire drager	Communicatie en elektrische infrastructuur en uitrusting
Asbestmateriaal	Plaat, paneel, tablet - Type Bakeliet
Bindmiddel van asbestmateriaal	Kunststof of -hars
Gebondenheid op basis van bindmiddel	Hecht
Hoeveelheid (oppervlakte - dikte - aantal)	<ul style="list-style-type: none">• 0,10 m² - 1,00 cm - 4 stuks
Totaal volume	0,004 m ³
Eenvoudig bereikbaar	Ja
Bevestigingswijze	<ul style="list-style-type: none">• Geklemd• Geschroefd
Identificatiemethode	Vaststelling zonder monsternamen
Destructieve handeling voor identificatie	Nee
Opmerking	Hoeveelheid is indicatief

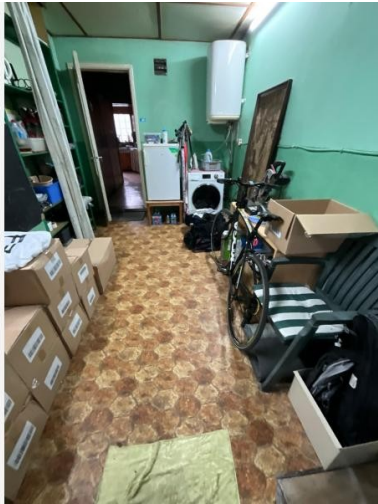
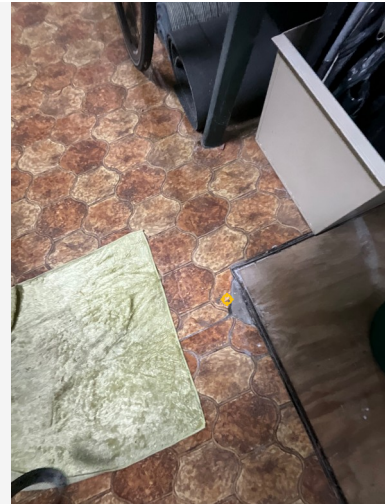
Beschrijving	Vloerzeil garage
Omgeving	Binnen
Primaire drager	Vloer
Asbestmateriaal	Prefab - afwerking - Vloerzeil
Bindmiddel van asbestmateriaal	Kunststof of -hars
Gebondenheid op basis van bindmiddel	Hecht
Hoeveelheid (oppervlakte - aantal)	<ul style="list-style-type: none">• 20,00 m² - 1 stuk
Totale oppervlakte	20,00 m ²
Eenvoudig bereikbaar	Ja
Bevestigingswijze	<ul style="list-style-type: none">• Verlijmd, ingegoten, versmeerd
Identificatiemethode	Vaststelling met monstername
Destructieve handeling voor identificatie	Nee
Opmerking	Hoeveelheid is indicatief

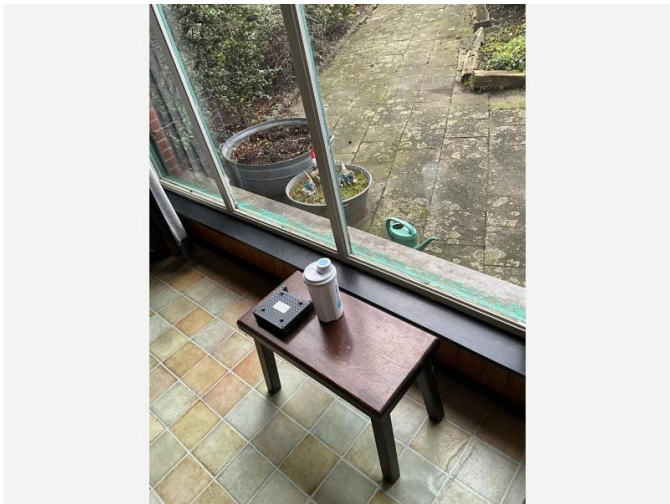
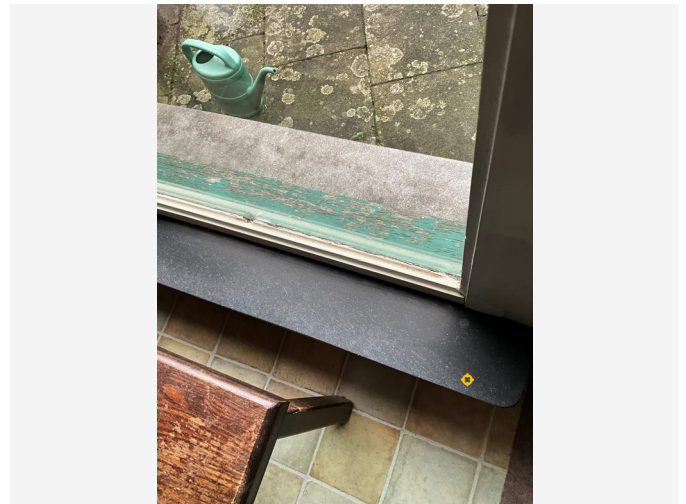
Beschrijving	vensterbanken
Omgeving	Binnen
Primaire drager	Wandopening verticaal (raam, deur, ...)
Asbestmateriaal	Plaat, paneel, tablet - Type Massal
Bindmiddel van asbestmateriaal	Cement
Gebondenheid op basis van bindmiddel	Hecht
Hoeveelheid (oppervlakte - dikte - aantal)	<ul style="list-style-type: none">• 10,00 m² - 2,00 cm - 9 stuks
Totaal volume	1,80 m ³
Eenvoudig bereikbaar	Ja
Bevestigingswijze	<ul style="list-style-type: none">• Geklemd• Verlijmd, ingegoten, versmeerd
Identificatiemethode	Vaststelling met monstername
Destructieve handeling voor identificatie	Nee
Opmerking	Hoeveelheid is indicatief

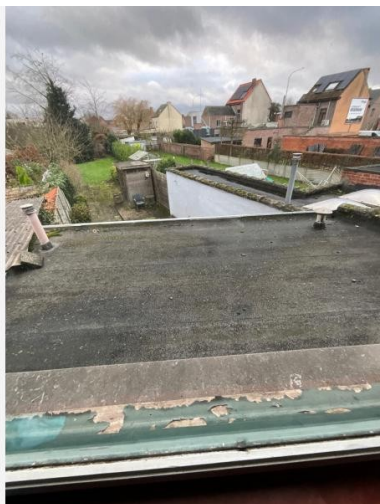
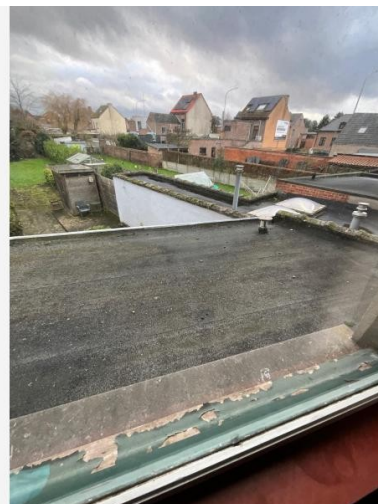
Beschrijving	Plat dak onderliggende lagen
Omgeving	Buiten
Primaire drager	Plat dak
Asbestmateriaal	Dak- en gevelbekleding - Roofing
Bindmiddel van asbestmateriaal	Bitumen (roofing, teer, asfalt)
Gebondenheid op basis van bindmiddel	Hecht
Hoeveelheid (oppervlakte - aantal)	<ul style="list-style-type: none">• 20,00 m² - 1 stuk
Totale oppervlakte	20,00 m ²
Eenvoudig bereikbaar	Ja
Bevestigingswijze	<ul style="list-style-type: none">• Verlijmd, ingegoten, versmeerd
Identificatiemethode	Vaststelling zonder monstername Motivatie: Groot risico op structurele gevolgschade (lekschade, werking installatie,...)
Destructieve handeling voor identificatie	Nee
Opmerking	Hoeveelheid is indicatief

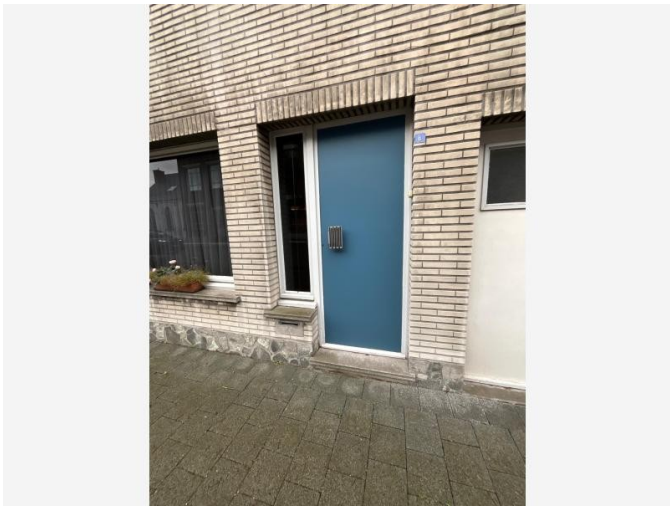
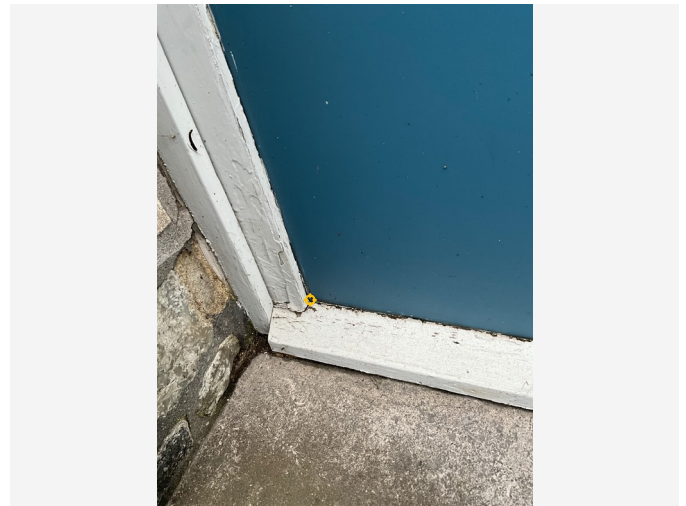
Beschrijving	Deur
Omgeving	Grenst aan binnen- en buitenlucht
Primaire drager	Wandopening verticaal (raam, deur, ...)
Asbestmateriaal	Plaat, paneel, tablet - Geëmailleerd, type Glasal
Bindmiddel van asbestmateriaal	Cement
Gebondenheid op basis van bindmiddel	Hecht
Hoeveelheid (oppervlakte - dikte - aantal)	• 3,00 m ² - 1,00 cm - 1 stuk
Totaal volume	0,03 m ³
Eenvoudig bereikbaar	Ja
Bevestigingswijze	• Onbekend
Identificatiemethode	Vaststelling met monstername
Destructieve handeling voor identificatie	Nee
Opmerking	Hoeveelheid is indicatief
