Asbestinventarisatetest

Bleekstraat 8/104, 2800 Mechelen

Attestnummer : 20251221-000079.000

Uitgegeven op : 21.12.2025

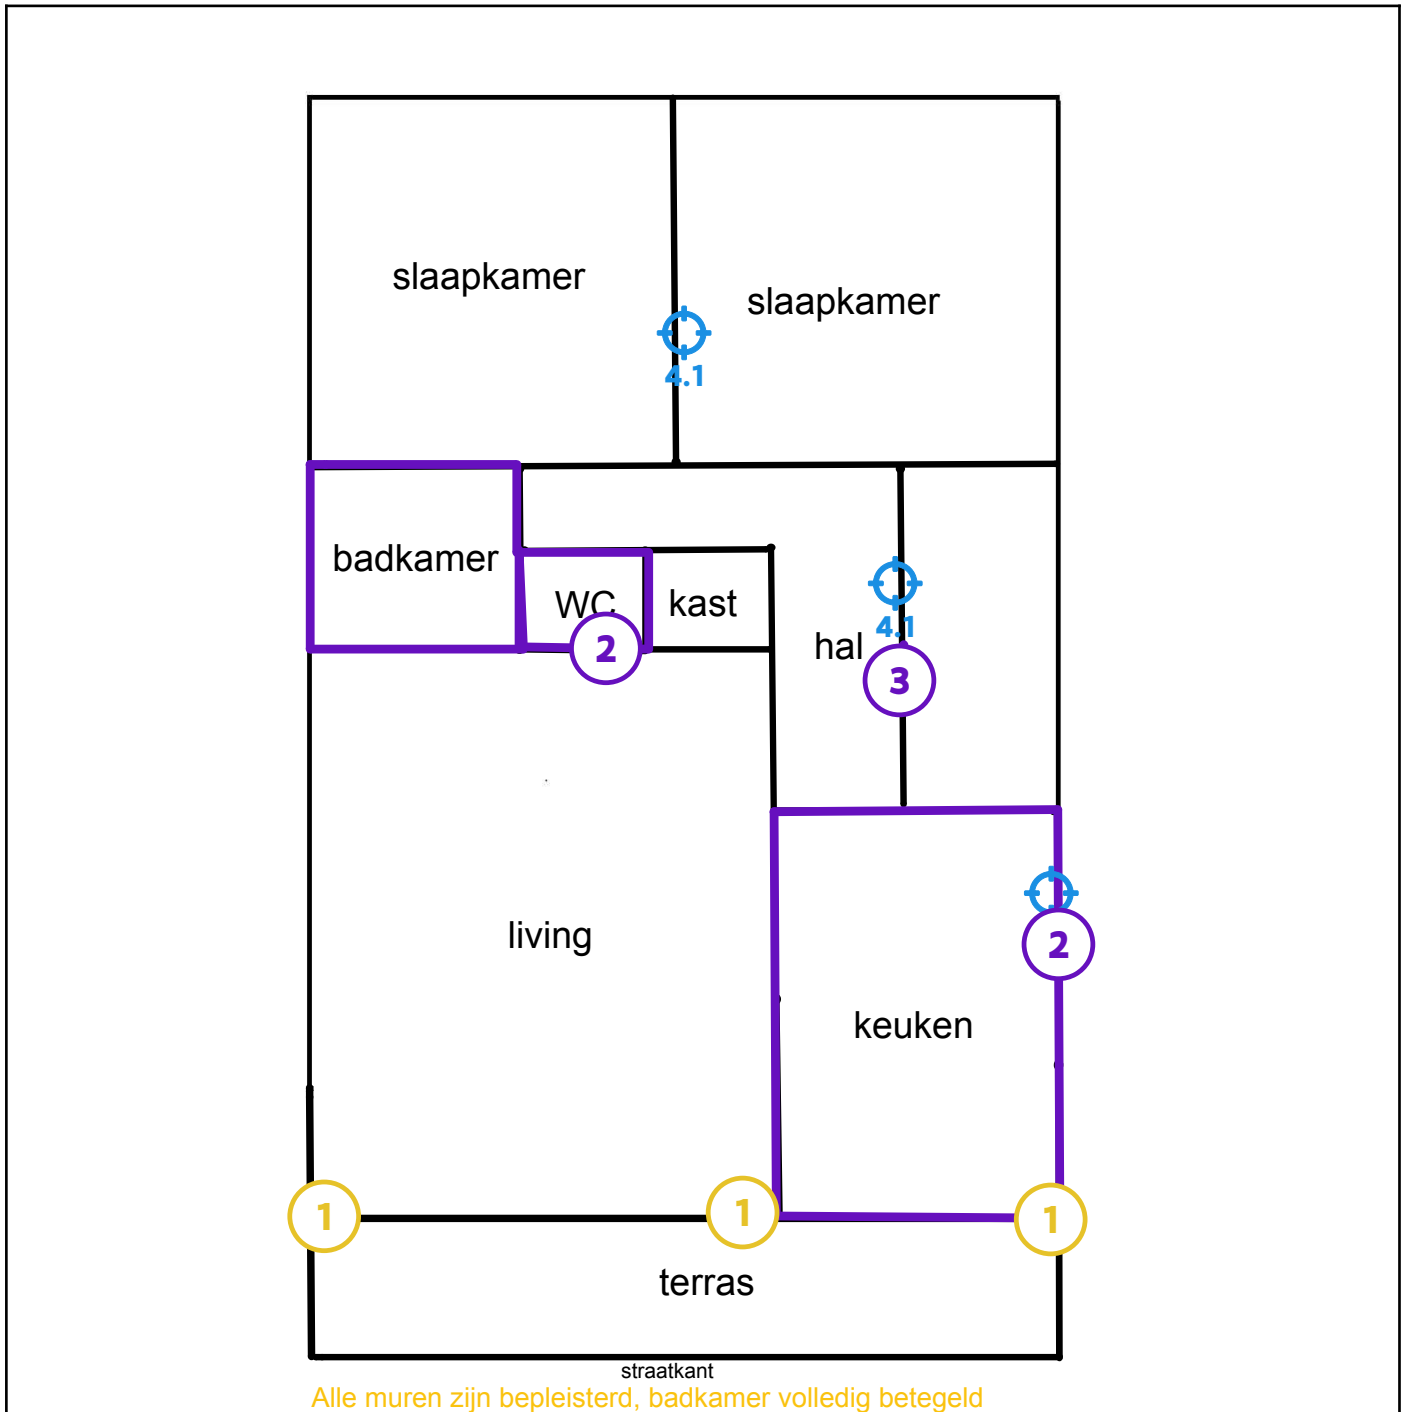
Plan 1.1: Appartement

Beschrijving	Type	Actie
1. Glasal platen	Asbestmateriaal	Zorgvuldig beheren
2. Tegellijm	Advies	-

3. Branddeur	Advies	-
4. Pleisterwerk muren	Geen asbest	-
4.1 Code: M01	Mengmonster	-

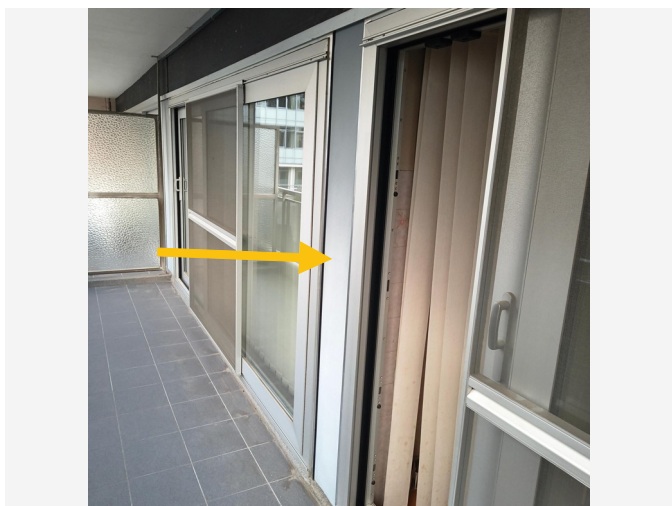
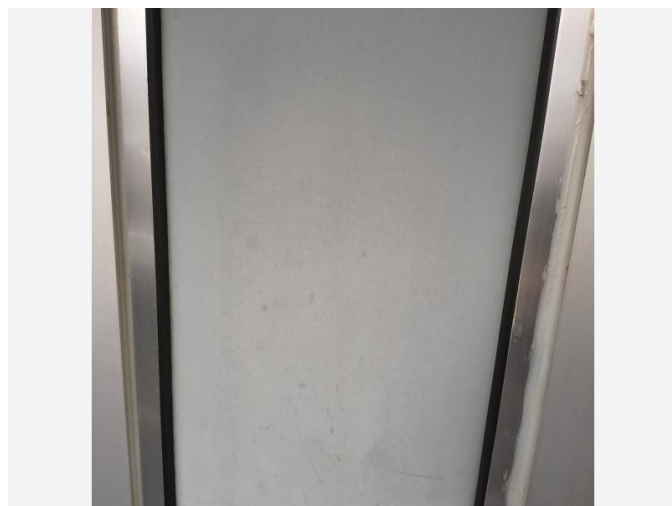
Het asbestmateriaal valt onder de mijlpaal van 2040.

Eindbeoordeling materiaalrisico	Laag materiaalrisico en/of verlaagde kans op vezelvrijgave
---------------------------------	--

Gebondenheid	Categorie 1: hechtgebonden in oorsprong
Asbestsoort (vezeltype)	Crocidoliet aanwezig
Asbestconcentratie	Laag (< 50%)
Afschermingsgraad van het gehele materiaal	Geheel of deels vrij aan de buitenlucht
Toestand van het materiaal	Onbeschadigd, niet verweerd

Beschrijving	Glasal platen
Omgeving	Buiten
Primaire drager	Wandopening verticaal (raam, deur, ...)
Asbestmateriaal	Plaat, paneel, tablet - Geëmailleerd, type Glasal
Bindmiddel van asbestmateriaal	Cement
Gebondenheid op basis van bindmiddel	Hecht
Hoeveelheid (oppervlakte - dikte - aantal)	<ul style="list-style-type: none">• 1,00 m² - 1,00 cm - 1 stuk
Totaal volume	0,01 m ³
Eenvoudig bereikbaar	Ja
Bevestigingswijze	<ul style="list-style-type: none">• Geklemd
Identificatiemethode	De asbestdeskundige beoordeelt het materiaal als asbesthoudend, en dit zonder monsternamen.
Destructieve handeling voor identificatie	Nee

- Zorg voor een veilig beheer. Vermijd het beschadigen van het asbestmateriaal. Controleer de toestand jaarlijks op wijzigingen.
- Voer bijkomende staalname(s) uit.

- Eenvoudige handelingen: mag via doe-het-zelf of door werknemer(s) met opleidingsattest eenvoudige handelingen
U mag deze asbesttoepassing zelf verwijderen zonder het materiaal te beschadigen. Maak gebruik van de nodige veiligheidsvoorzieningen (o.a. wegwerpoverall, FFP3 masker). Informeer u onderaan dit attest in de rubriek "Asbest beheren en verwijderen"

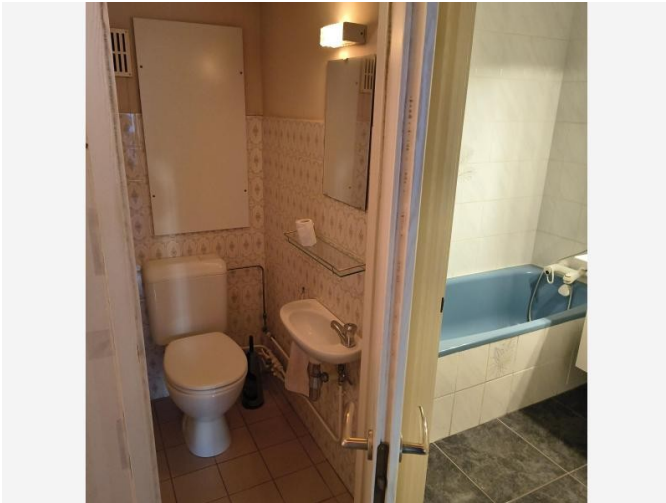
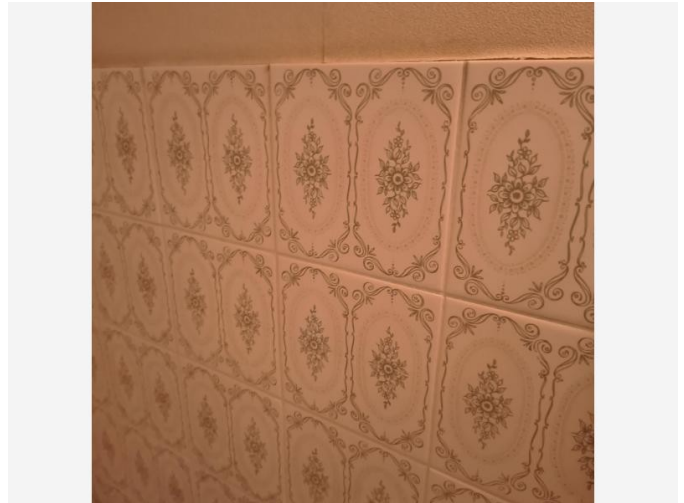
Achter de muurtegels zit mogelijk asbesthoudende cementlijm. Bij verwijdering is het raadzaam om een staal te laten nemen door een bevoegd persoon en de nodige beschermingsmiddelen te dragen (o.a. wegwercoverall, FFP3 masker).

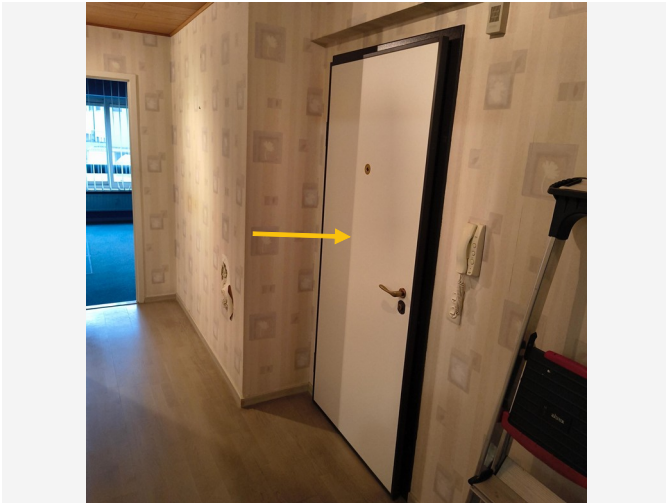
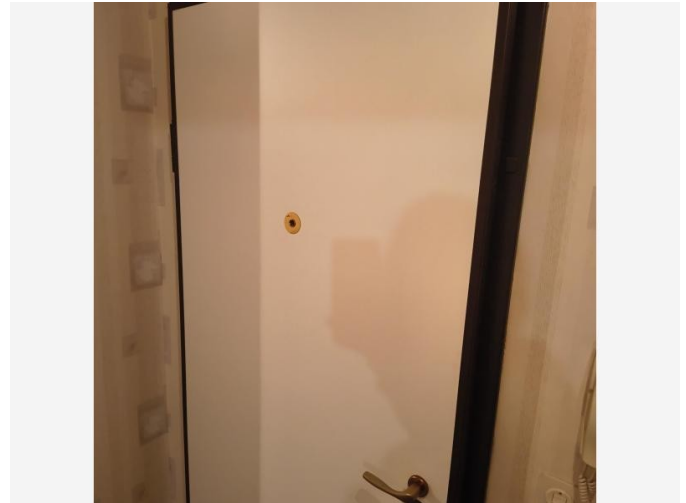
De branddeur bevat mogelijk asbesthoudend materiaal en is het raadzaam om bij verwijdering gebruik te maken van de nodige veiligheidsvoorzieningen (o.a. wegwerpoverall, FFP3 masker). Verwijder de deur in zijn geheel zonder ze te beschadigen.

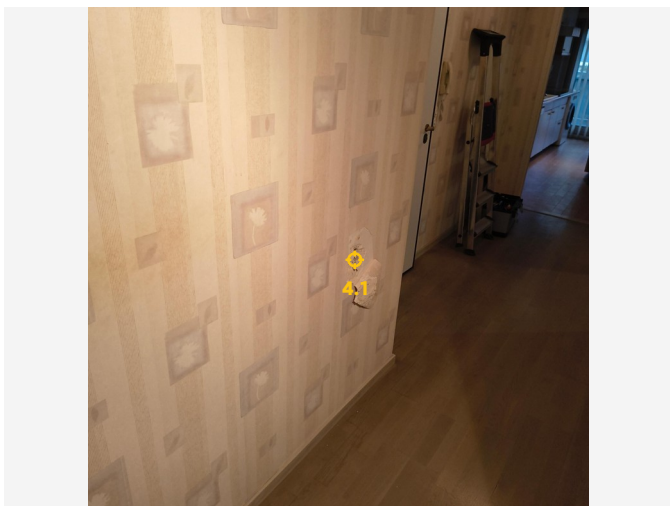
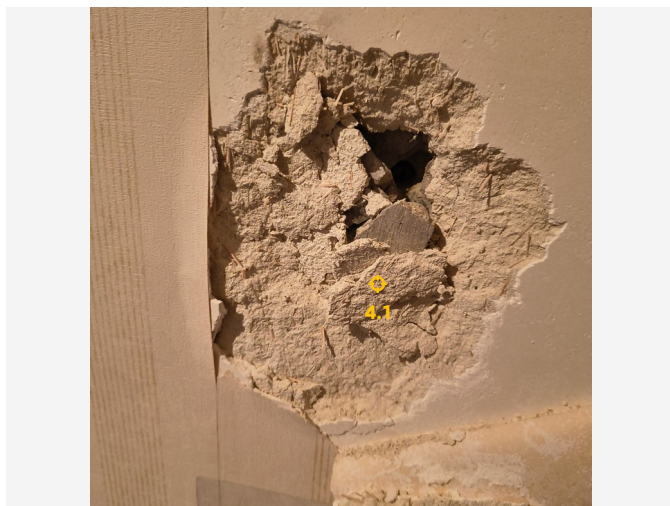
Geen asbest

#	Type	Referentie	Resultaat
4.1	Mengmonster	M01	Geen asbest

Beschrijving	Pleisterwerk muren
Omgeving	Binnen
Primaire drager	Binnenwand
Bindmiddel van materiaal	Gips - kalk
Gebondenheid op basis van bindmiddel	Niet-hechtgebonden
Hoeveelheid (oppervlakte - dikte - aantal)	• 125,00 m ² - 1,00 cm - 1 stuk
Totaal volume	1,25 m ³
Identificatiemethode	Een monstername door de asbestdeskundige met laboanalyse door een asbestlabo.
Destructieve handeling voor identificatie	Nee
Opmerking	Alle plafonds zijn verlaagd
