Asbestinventarisatetest

Ferdinand Maesstraat 8, 2550 Kontich

Attestnummer : 20241223-000463.000

Uitgegeven op : 23.12.2024

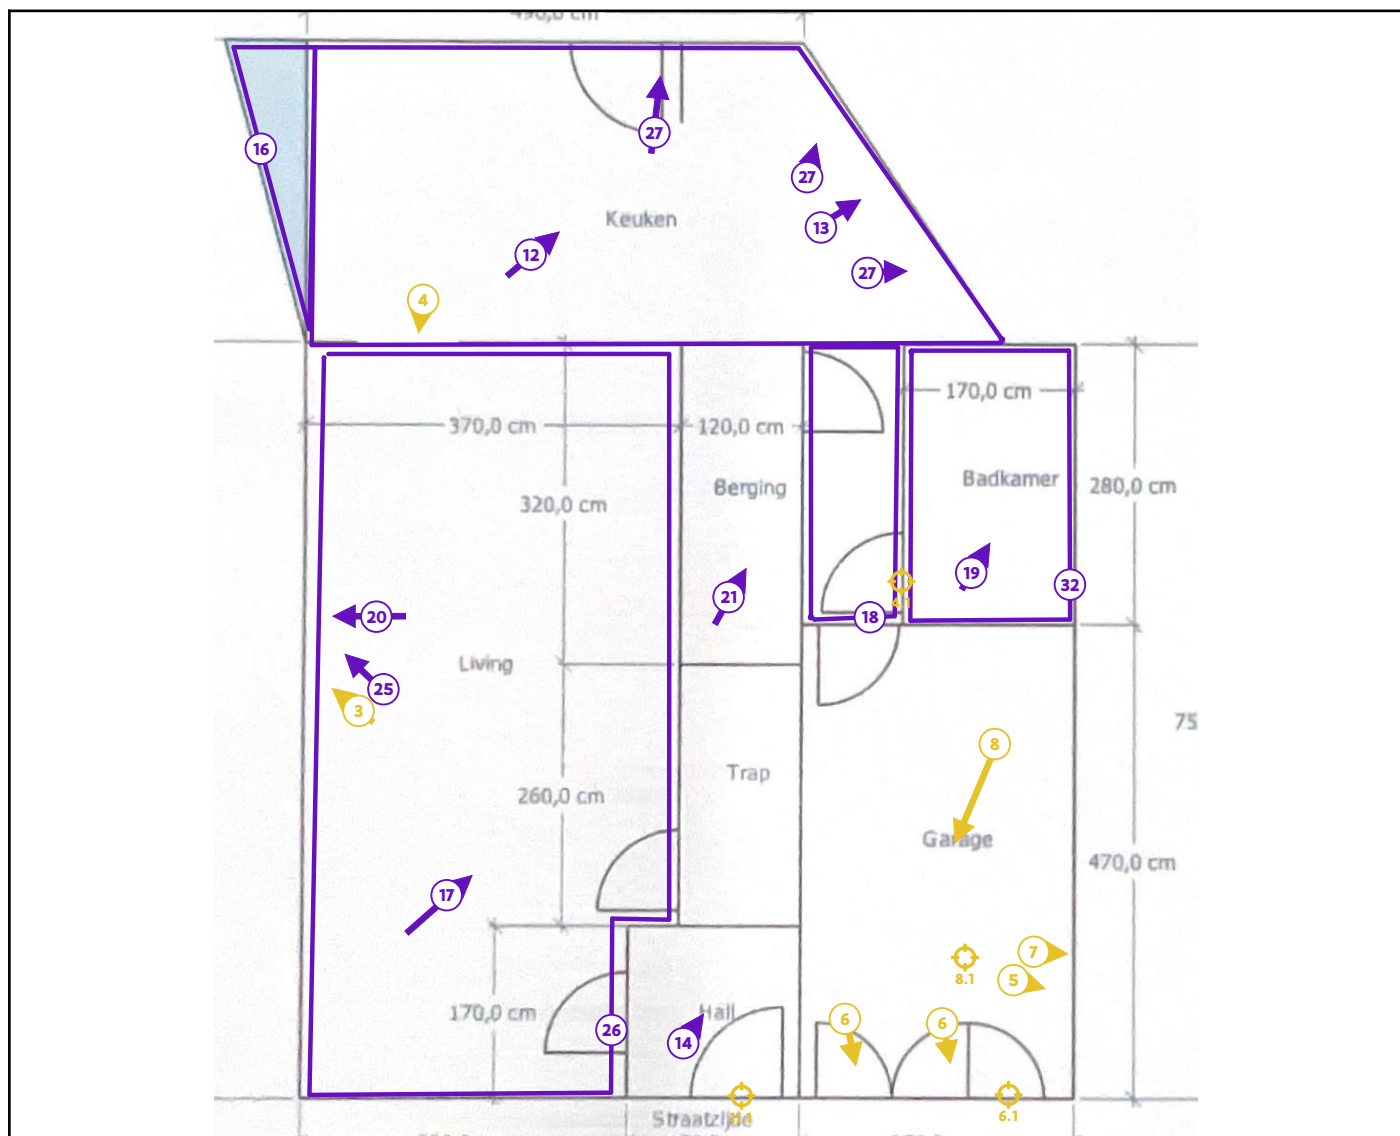
Plan 1.2: +0 verdieping

Beschrijving	Type	Actie
3. Tegels schacht	Asbestmateriaal	Zorgvuldig beheren
4. Deur dorpels	Asbestmateriaal	Zorgvuldig beheren
4.1 Code: 4	Puntmonster	-
5. Meterkasten	Asbestmateriaal	Zorgvuldig beheren
6. Platen garagepoort	Asbestmateriaal	Zorgvuldig beheren
6.1 Code: 2	Puntmonster	-

7. Bakeliet elektrische installatie en toebehoren	Asbestmateriaal	Zorgvuldig beheren
8. Vloerzeil garage	Asbestmateriaal	Zorgvuldig beheren
8.1 Code: 3	Puntmonster	-
11. Deur	Asbestmateriaal	Zorgvuldig beheren
11.1 Code: 1	Puntmonster	-
12. Vloer keuken	Advies	-
13. Keuken wand tegels	Advies	-
14. Inkomhal vloer en plinten	Advies	-
16. Keuken wand bekleding	Advies	-
17. living vloer en plinten	Advies	-
18. Wand hout bekleding hal	Advies	-
19. Badkamer vloer en plinten	Advies	-
20. Schacht	Advies	-
21. Berging onder trappen vloer en plinten	Advies	-
25. Ruimte verwarming	Advies	-
26. Wand living	Advies	-
27. Keuken plinten	Advies	-
32. Badkamer wand en plafond	Advies	-

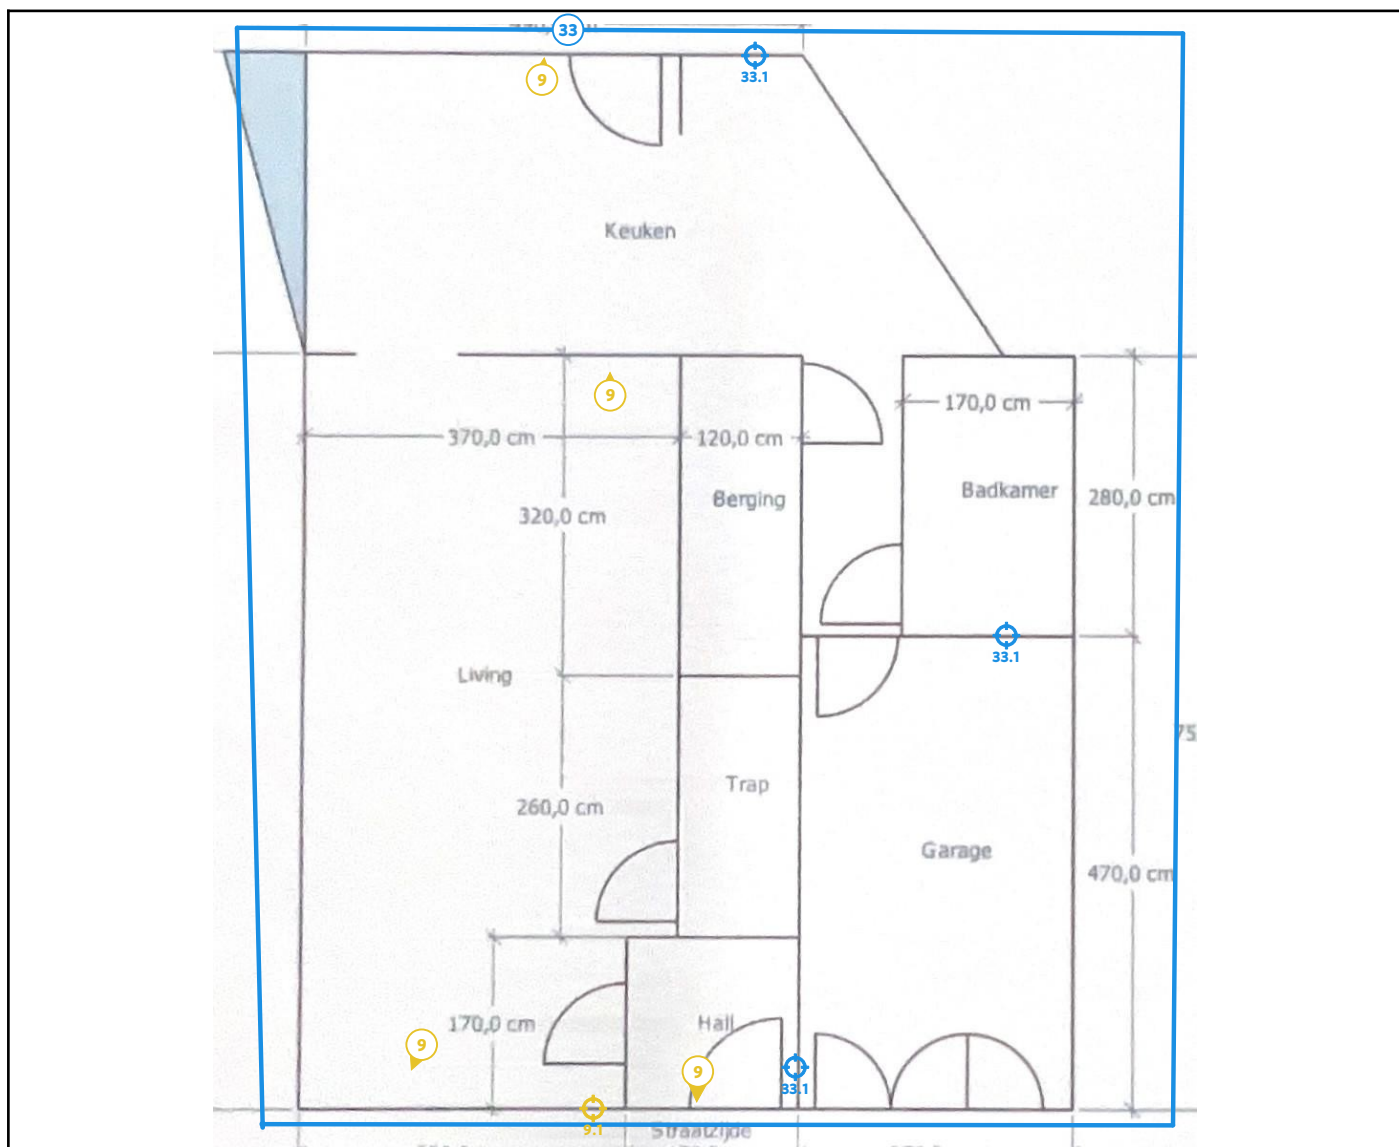
Plan 1.3: +0 verdieping

Beschrijving	Type	Actie
9. vensterbanken	Asbestmateriaal	Zorgvuldig beheren
9.1 Code: 6	Puntmonster	-
33. Pleisterwerken	Geen asbest	-
33.1 Code: 5	Mengmonster	-

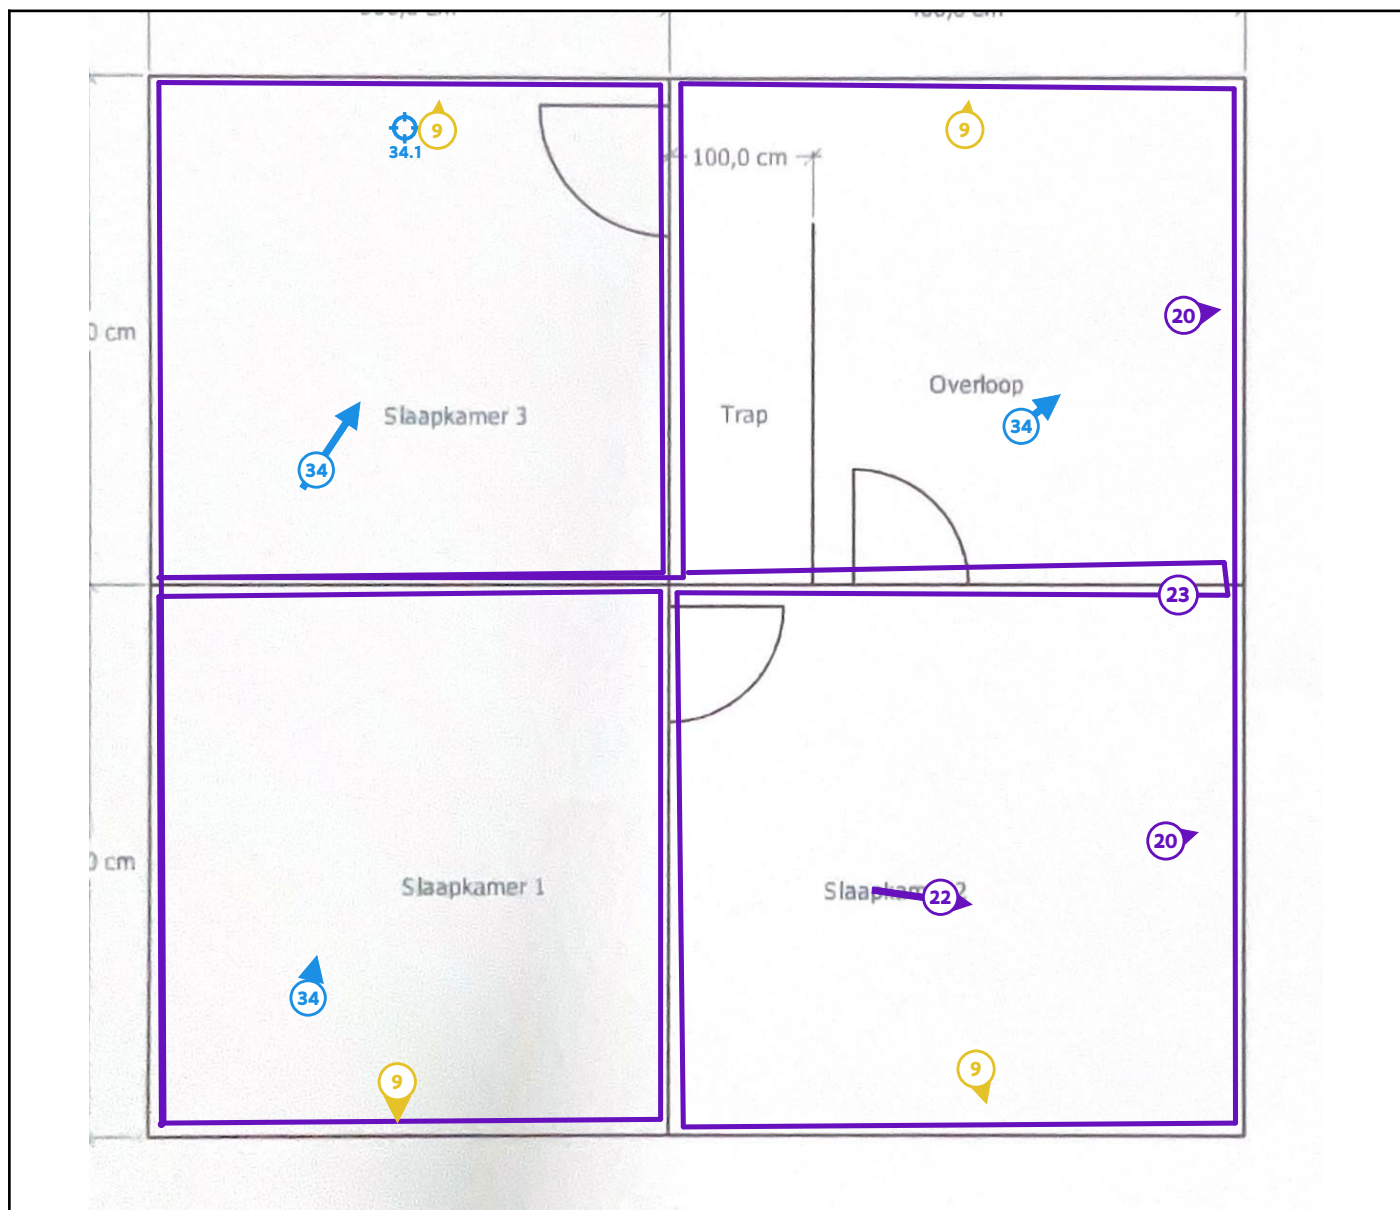
Plan 1.6: +1 verdieping

Beschrijving	Type	Actie
9. vensterbanken	Asbestmateriaal	Zorgvuldig beheren
20. Schacht	Advies	-
22. Slaapkamer vloer	Advies	-
23. +1 plinten al geheel alle kamers	Advies	-
34. Vloer tapijt bindmiddel slaapkamer 1-3 en	Geen asbest	-

overloopkamer		
34.1 Code: 9	Puntmonster	-

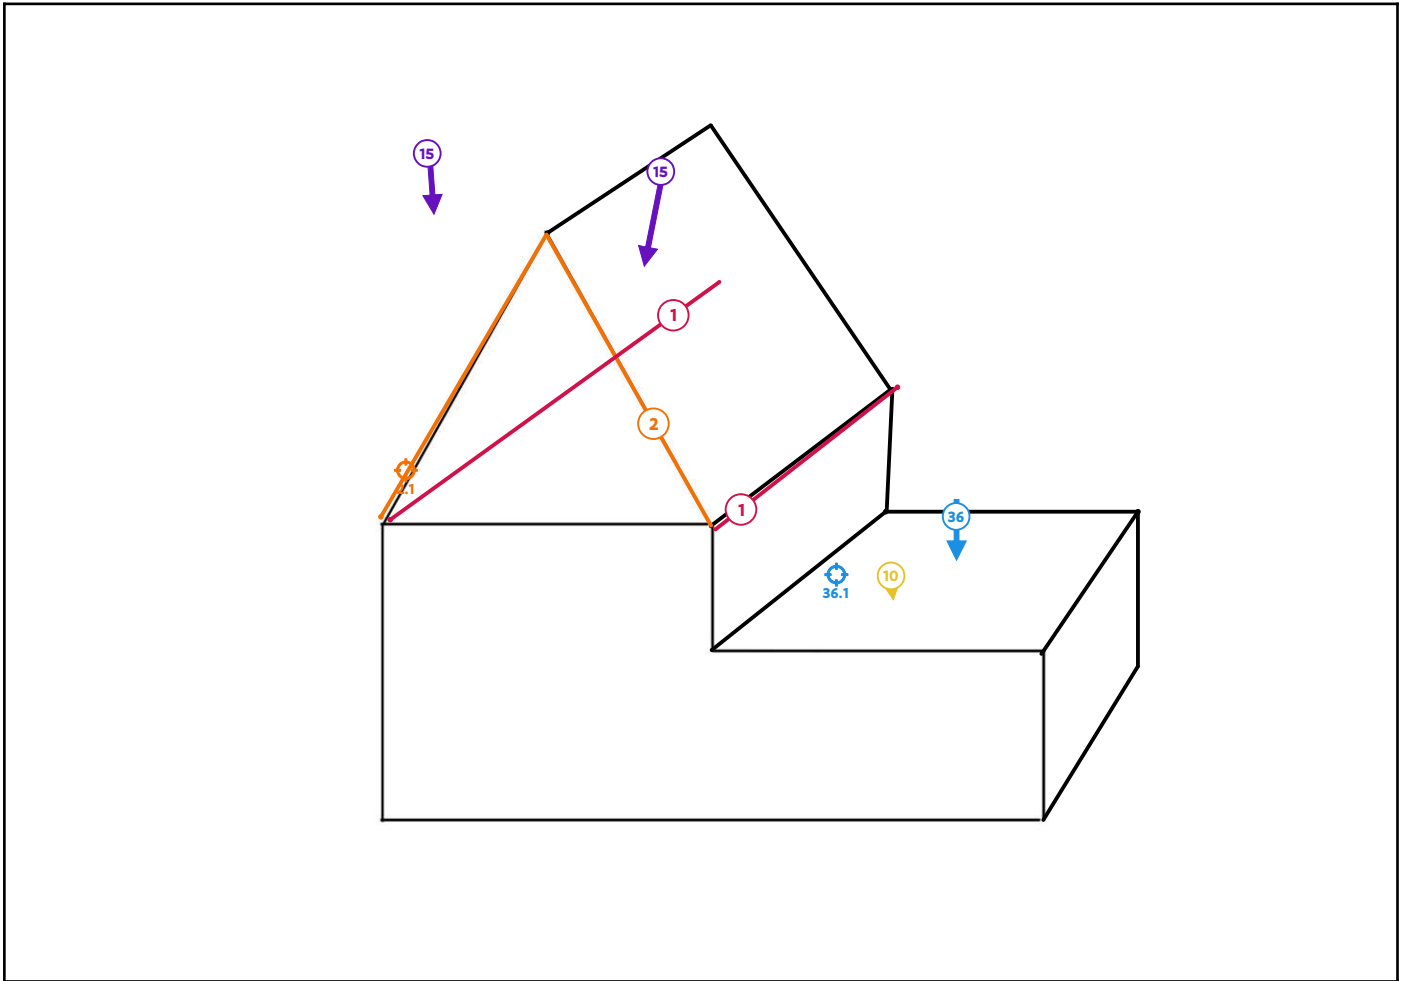
Plan 1.10: daken

Beschrijving	Type	Actie
1. dakgoot en regen afvoer voor en achter	Asbestmateriaal	Dringend verwijderen
2. Leien dak voor en achter	Asbestmateriaal	Verwijderen
2.1 Code: 8	Puntmonster	-
10. Plat dak onderliggende lagen	Asbestmateriaal	Zorgvuldig beheren
15. Onderplaat	Advies	-
36. Top laag plat dak	Geen asbest	-
36.1 Code: 10	Puntmonster	-

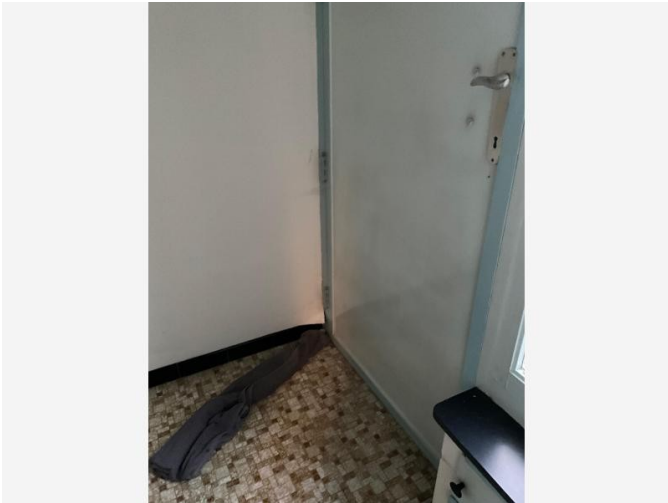
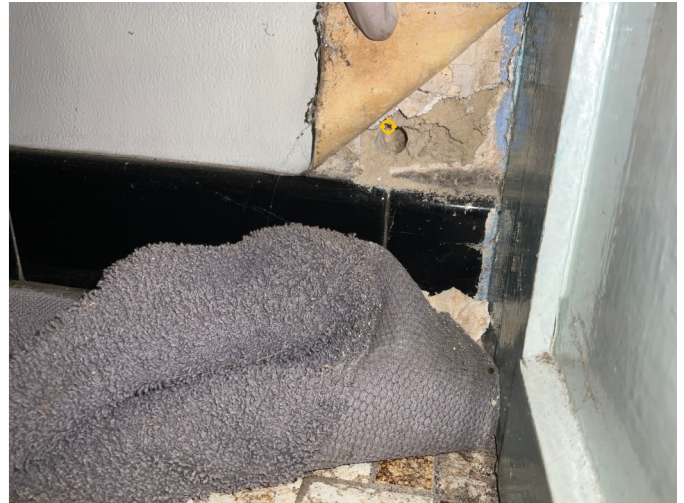
Identificatiemethode	Vaststelling & expertise (niet-asbestverdacht)
Primaire drager	Wand en plafond

Geen asbest

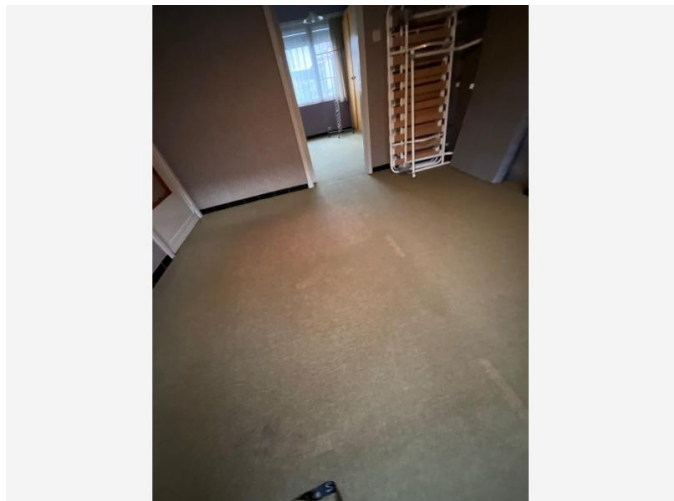
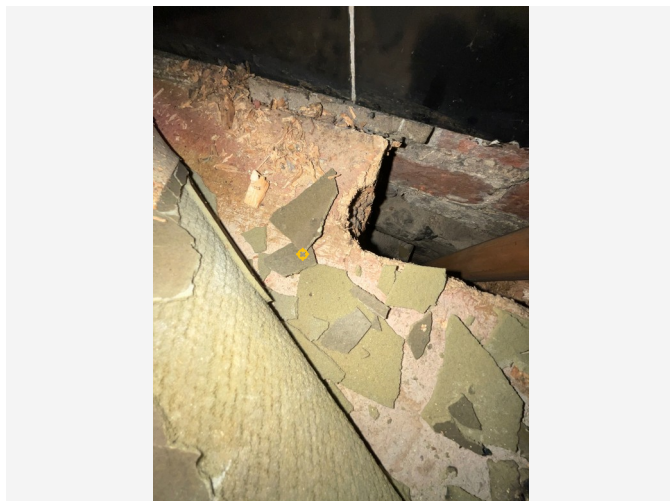
Fiche 34: Vloer tapijt bindmiddel slaapkamer 1-3 en overloopkamer

Geen asbest

Beschrijving	Vloer tapijt bindmiddel slaapkamer 1-3 en overloopkamer
Omgeving	Binnen
Primaire drager	Vloer
Bindmiddel van materiaal	Lijm
Gebondenheid op basis van bindmiddel	Hecht
Hoeveelheid (oppervlakte - dikte - aantal)	<ul style="list-style-type: none">• 40,00 m² - 1,00 mm - 1 stuk
Totaal volume	0,04 m ³
Identificatiemethode	Vaststelling met monsternamen
Destructieve handeling voor identificatie	Nee
Opmerking	Hoeveelheid is indicatief

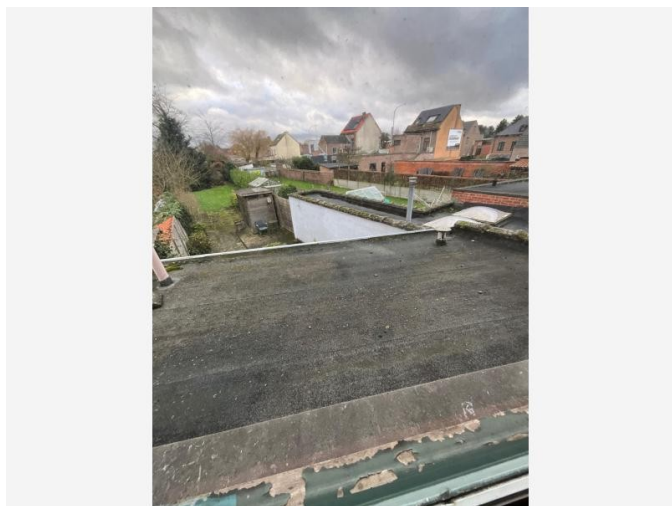
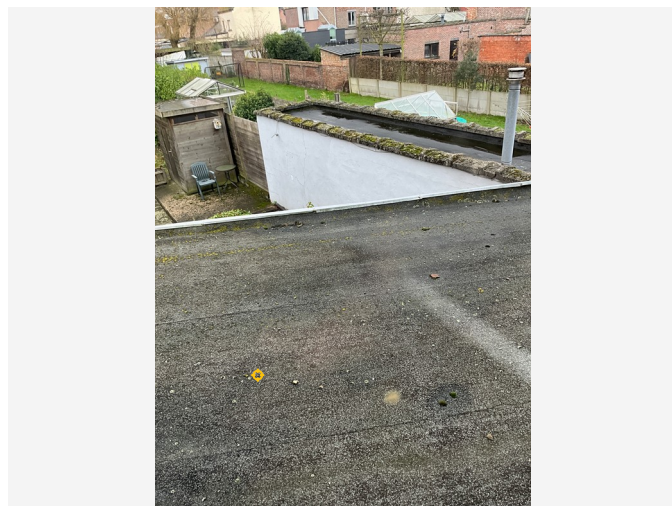
Fiche 36: Top laag plat dak

Geen asbest
